# Windpark Bendorf

## Stellungnahme

zum Schreiben der UNB Kreis Rendsburg-Eckernförde  
vom 17.07.2013  
„Nachforderung von Unterlagen“

### 2.1 Fotodokumentation sämtlicher Knickdurchbrüche der geplanten Zuwegung

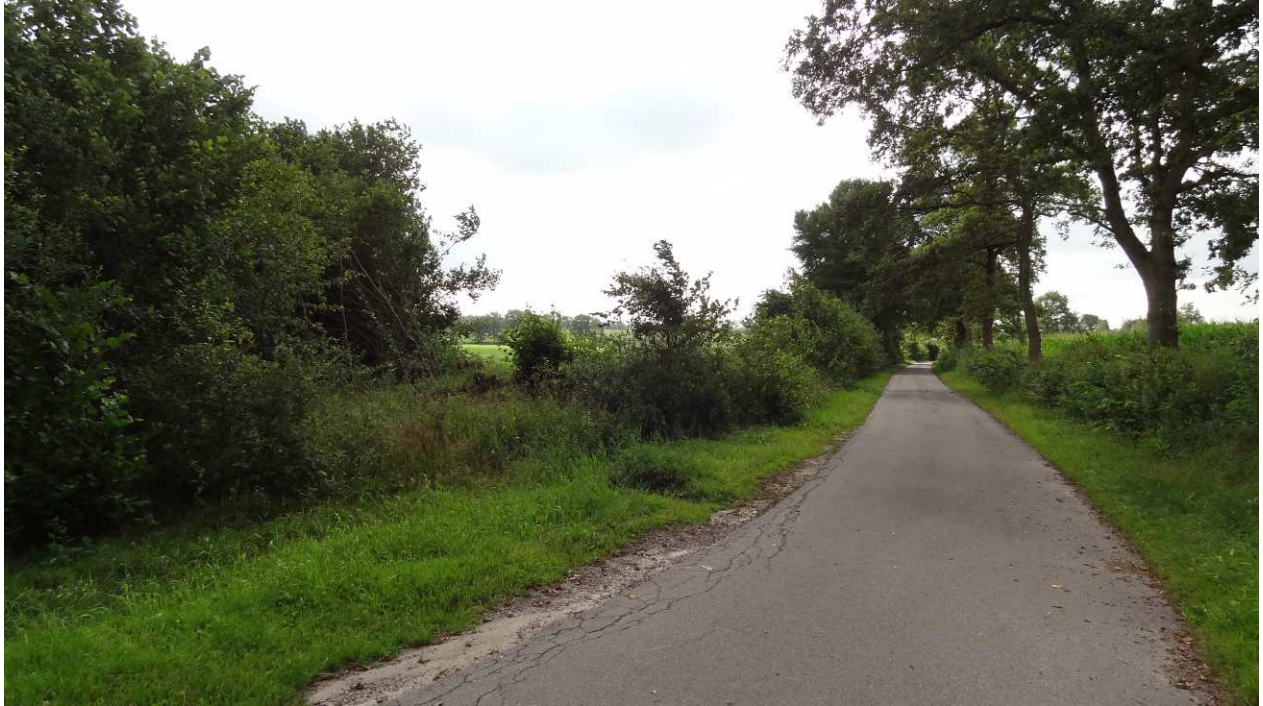
**Abbildung 1: Geplanter Knickverlust - Fotostandort 1**

Knickverlust auf der linken Seite (38,6 m).

<table><tr> <th>Nr.</th> <th>Typ</th> <th>Betroffenheit (m)</th> <th>Ausgleichsfaktor gema Erlass</th> <th>Ausgleichslange (m)</th> </tr><tr><td>1</td><td>HWt</td><td>38,6</td><td>2</td><td>77,2</td></tr></table>

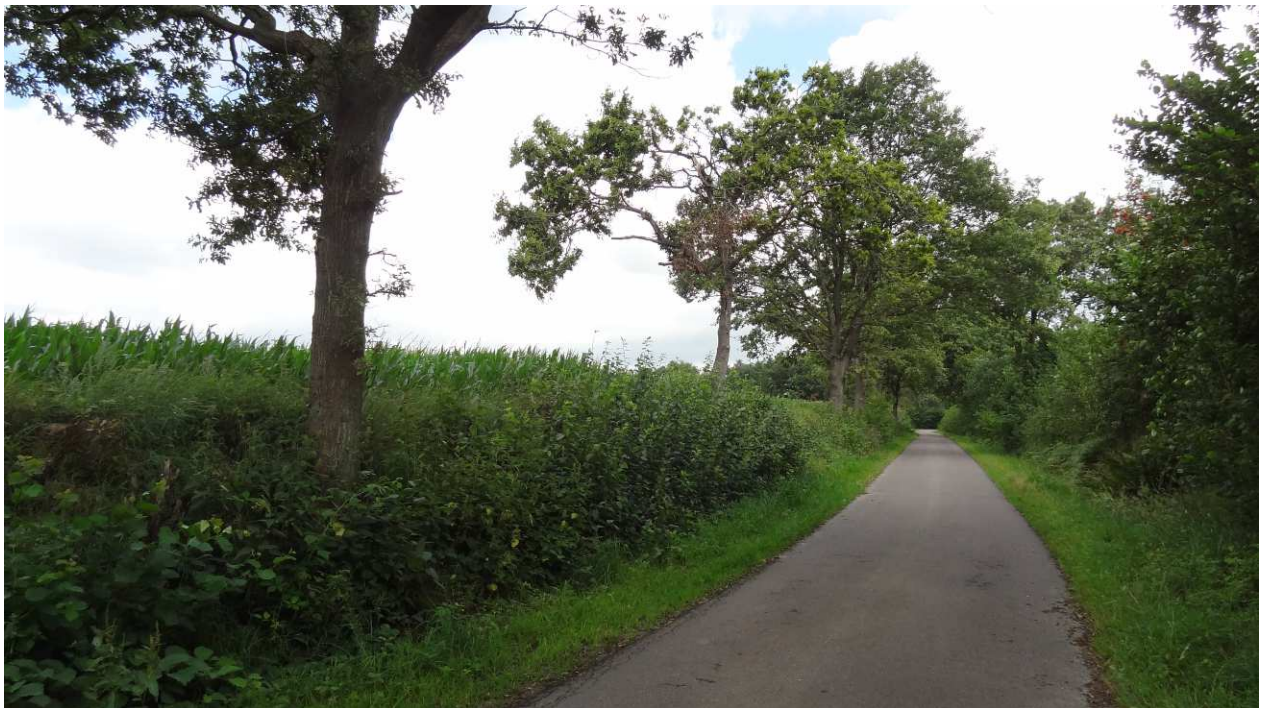
**Abbildung 2: Geplanter Knickverlust - Fotostandort 2**

Knickverlust auf der linken Seite (8 m).

<table><tr> <th>Nr.</th> <th>Typ</th> <th>Betroffenheit (m)</th> <th>Ausgleichsfaktor gema Erlass</th> <th>Ausgleichslange (m)</th> </tr><tr><td>2</td><td>HWt</td><td>8</td><td>2</td><td>16</td></tr></table>

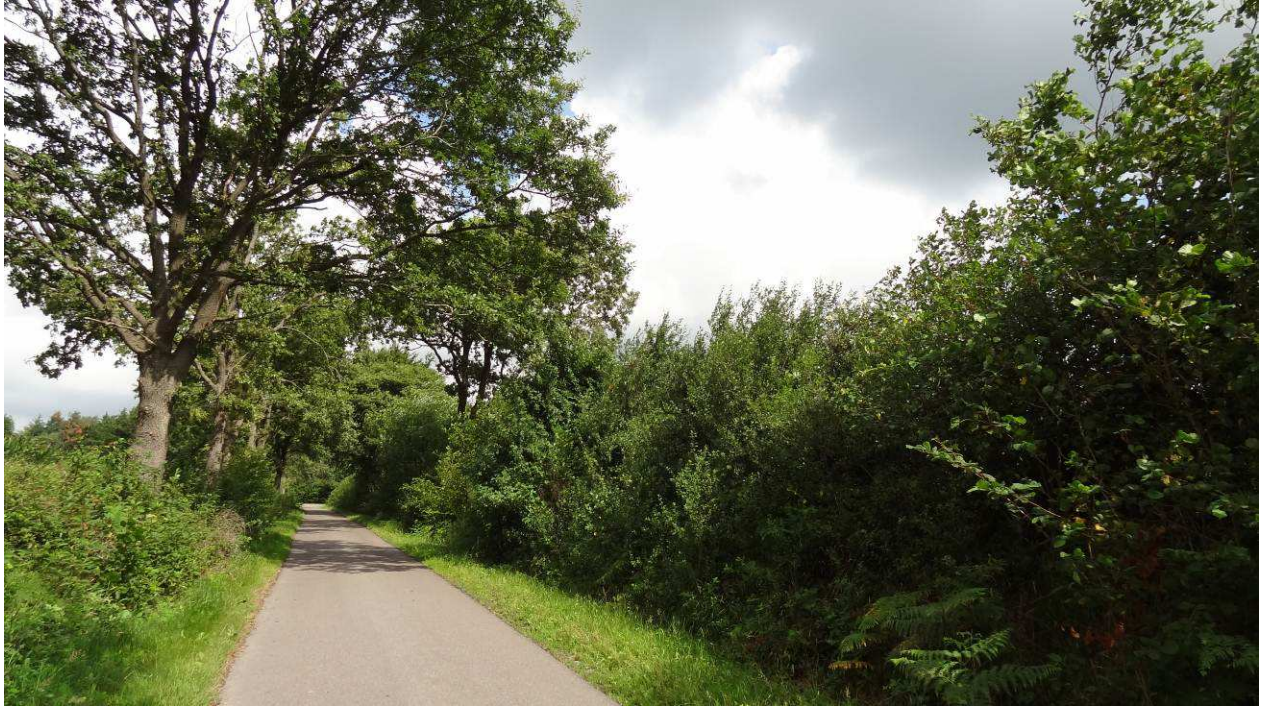
**Abbildung 3: Geplanter Knickverlust - Fotostandort 3**

Knickverlust auf der rechten Seite (23,1 m), schräg gegenüber Abbildung 2.

<table><tr> <th>Nr.</th> <th>Typ</th> <th>Betroffenheit (m)</th> <th>Ausgleichsfaktor gema Erlass</th> <th>Ausgleichslange (m)</th> </tr><tr><td>3</td><td>HWt</td><td>23,1</td><td>2</td><td>46,2</td></tr></table>

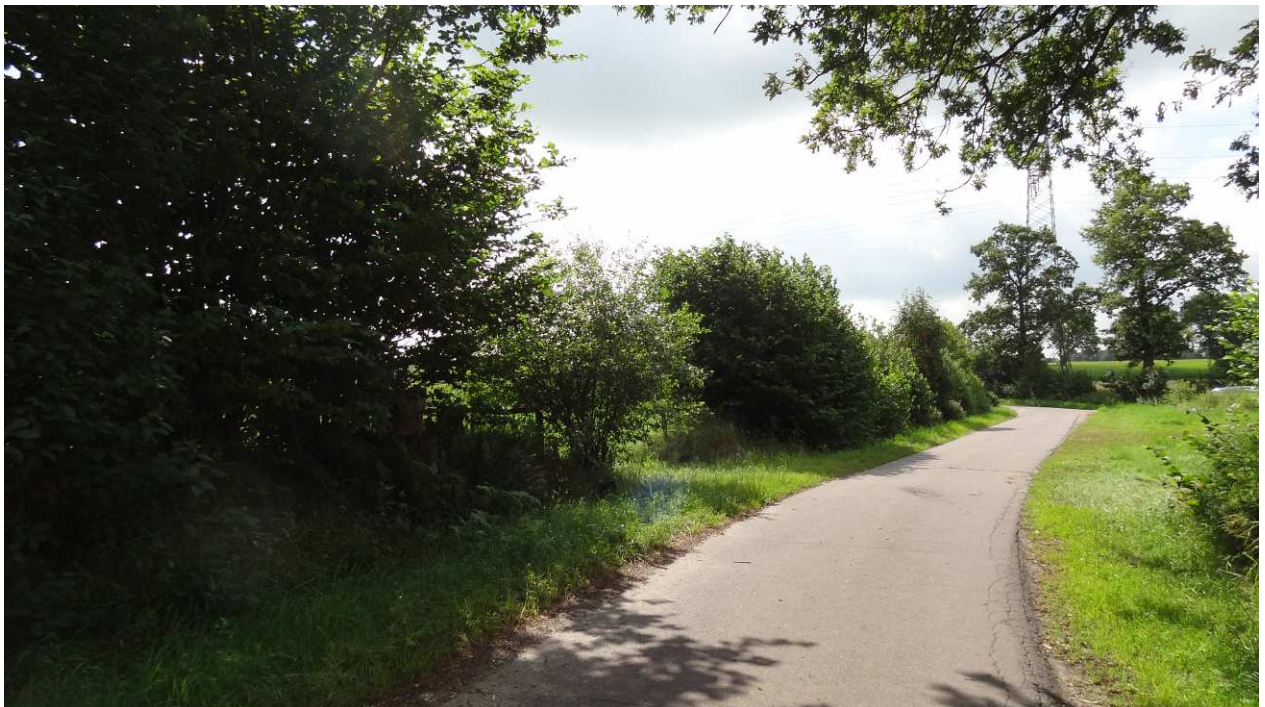
**Abbildung 4: Geplanter Knickverlust - Fotostandort 4**

Knickverlust auf der linken Seite im Bildhintergrund (19,9 m).

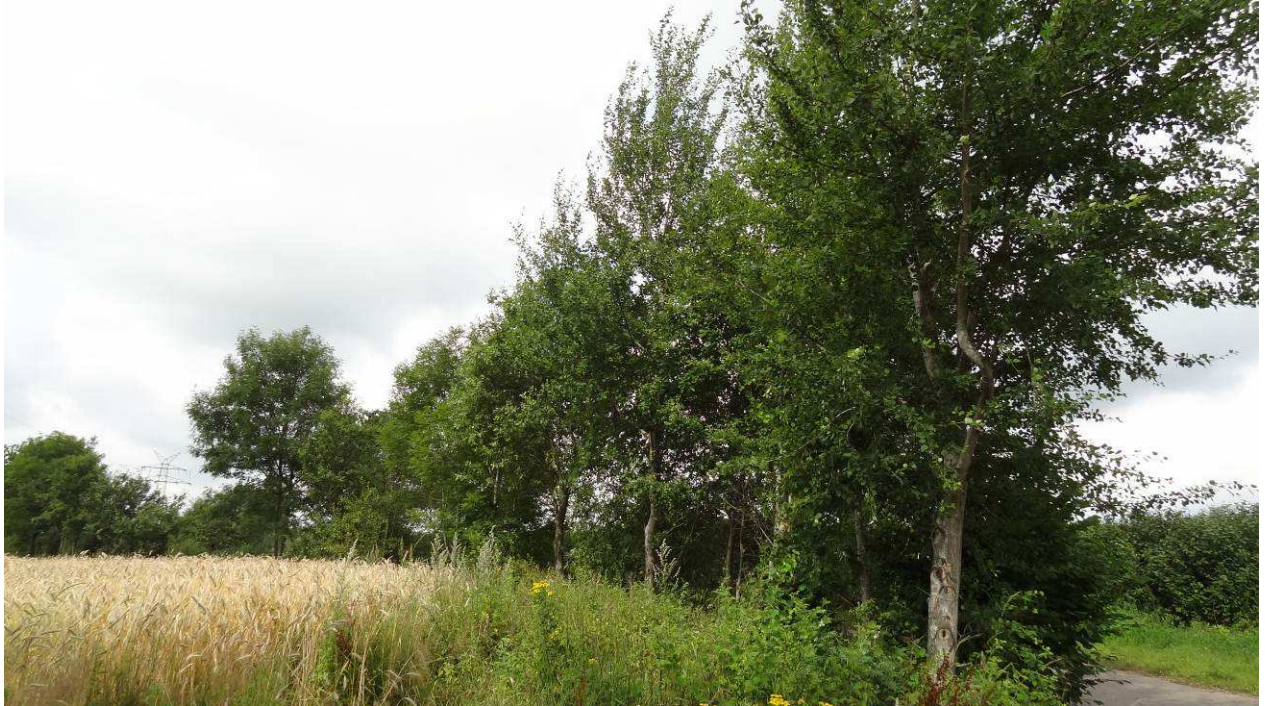
**Abbildung 5: Geplanter Knickverlust - Fotostandort 5**

Knickverlust auf der linken Seite des Weges (20,7 m).

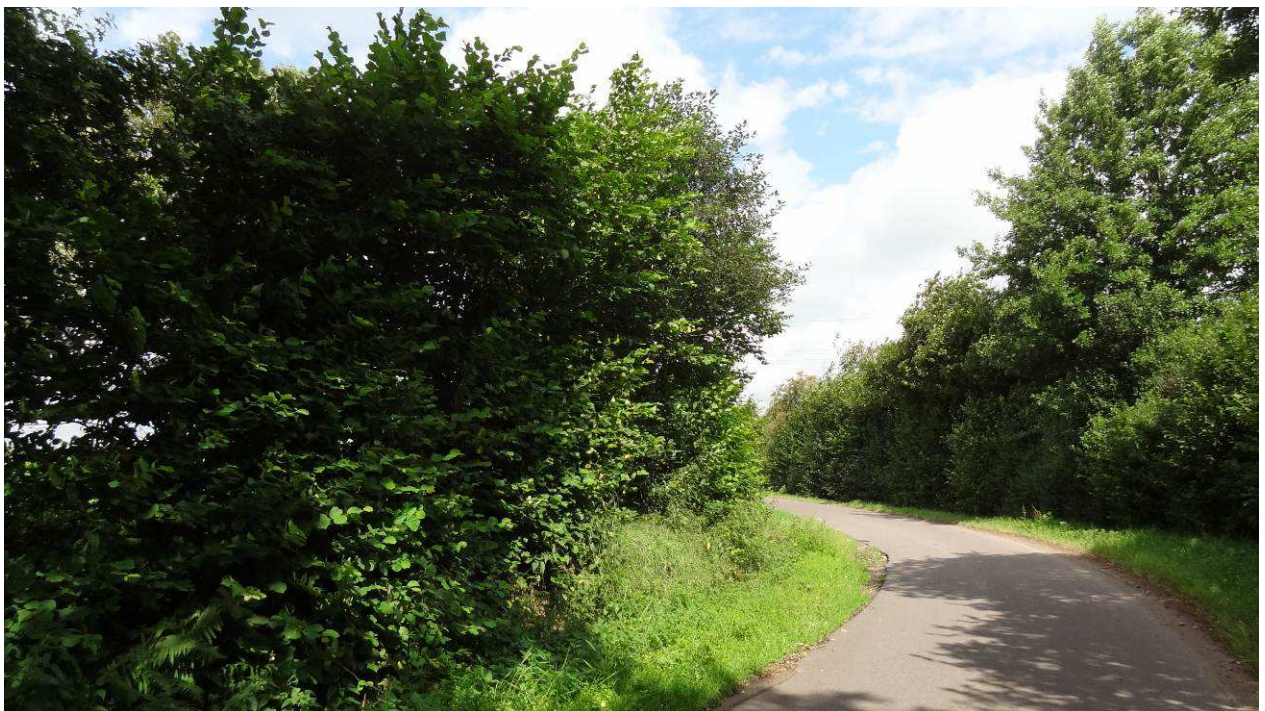
**Abbildung 6: Geplanter Knickverlust - Fotostandort 6**

Knickverlust auf der linken Seite des Weges (40 m).

<table><tr> <th>Nr.</th> <th>Typ</th> <th>Betroffenheit (m)</th> <th>Ausgleichsfaktor gema Erlass</th> <th>Ausgleichslange (m)</th> </tr><tr><td>6</td><td>HWt</td><td>40</td><td>2</td><td>80</td></tr></table>

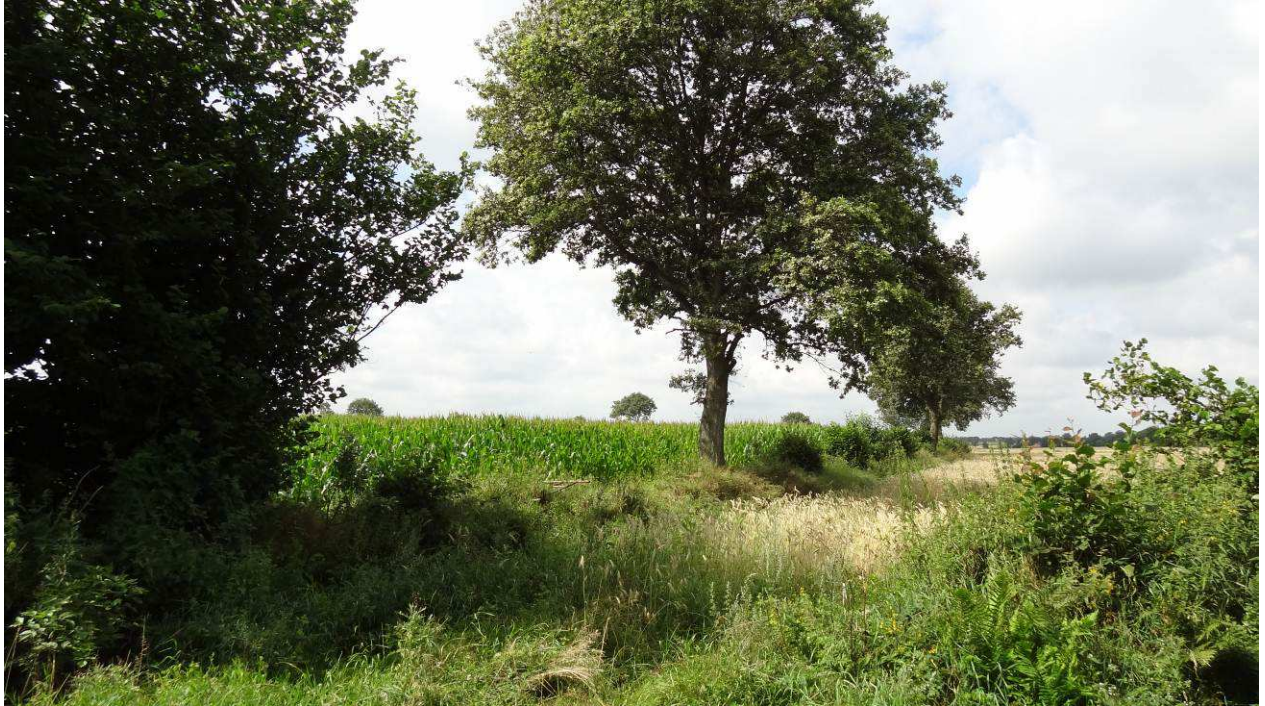
**Abbildung 7: Geplanter Knickverlust - Fotostandort 7**

Knickverlust nördlich des Maisackers (11 m).

<table><tr> <th>Nr.</th> <th>Typ</th> <th>Betroffenheit (m)</th> <th>Ausgleichsfaktor gema Erlass</th> <th>Ausgleichslange (m)</th> </tr><tr><td>7</td><td>HWt</td><td>11</td><td>2</td><td>22</td></tr></table>

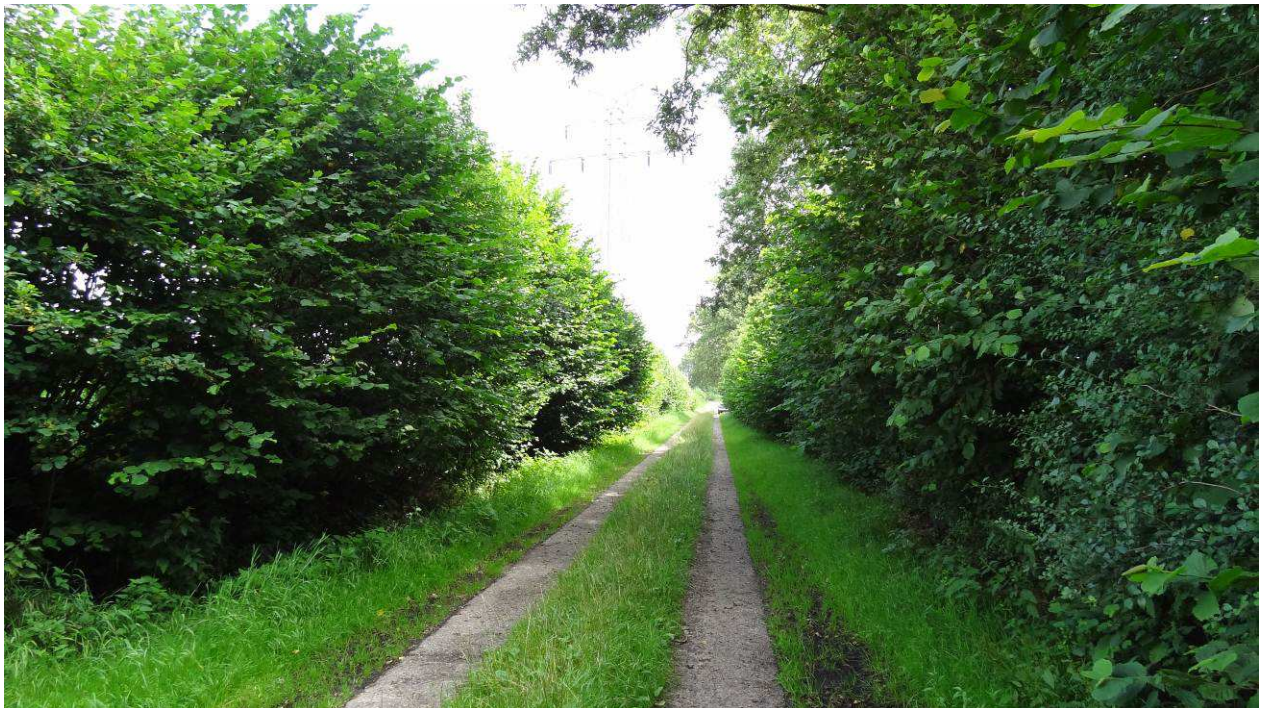
**Abbildung 8: Geplanter Knickverlust - Fotostandort 8**

Knickverlust auf der rechten Seite (33 m).

<table><tr> <th>Nr.</th> <th>Typ</th> <th>Betroffenheit (m)</th> <th>Ausgleichsfaktor gema Erlass</th> <th>Ausgleichslange (m)</th> </tr><tr><td>8</td><td>HWt</td><td>33</td><td>2</td><td>66</td></tr></table>

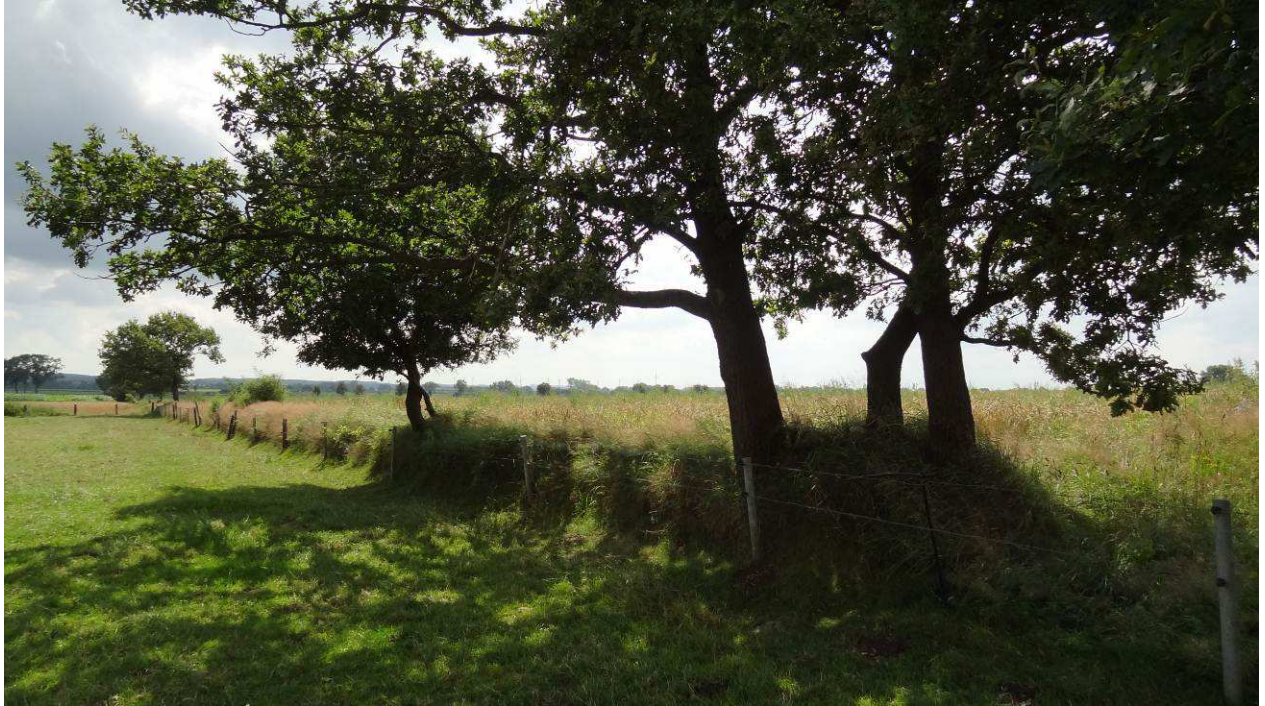
**Abbildung 9: Geplanter Knickverlust - Fotostandort 9**

Knickverlust 31,5 m.

<table><tr> <th>Nr.</th> <th>Typ</th> <th>Betroffenheit (m)</th> <th>Ausgleichsfaktor gema Erlass</th> <th>Ausgleichslange (m)</th> </tr><tr><td>9</td><td>HWt</td><td>31,5</td><td>2</td><td>63</td></tr></table>

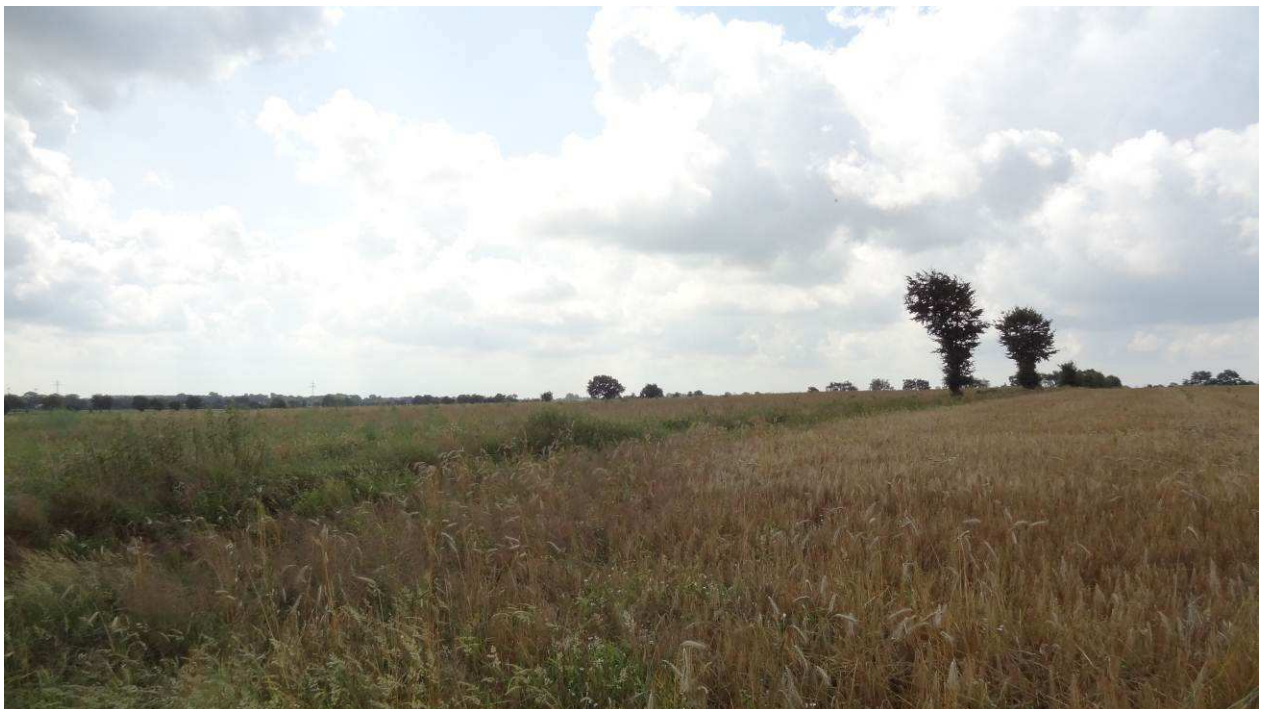
**Abbildung 10: Geplanter Knickverlust - Fotostandort 10**

Knickverlust (gehölzloser Wall) 32,5 m (linke Bildhälfte).

<table><tr> <th>Nr.</th> <th>Typ</th> <th>Betroffenheit (m)</th> <th>Ausgleichsfaktor gema Erlass</th> <th>Ausgleichslange (m)</th> </tr><tr><td>10</td><td>HWO</td><td>32,5</td><td>1</td><td>32,5</td></tr></table>

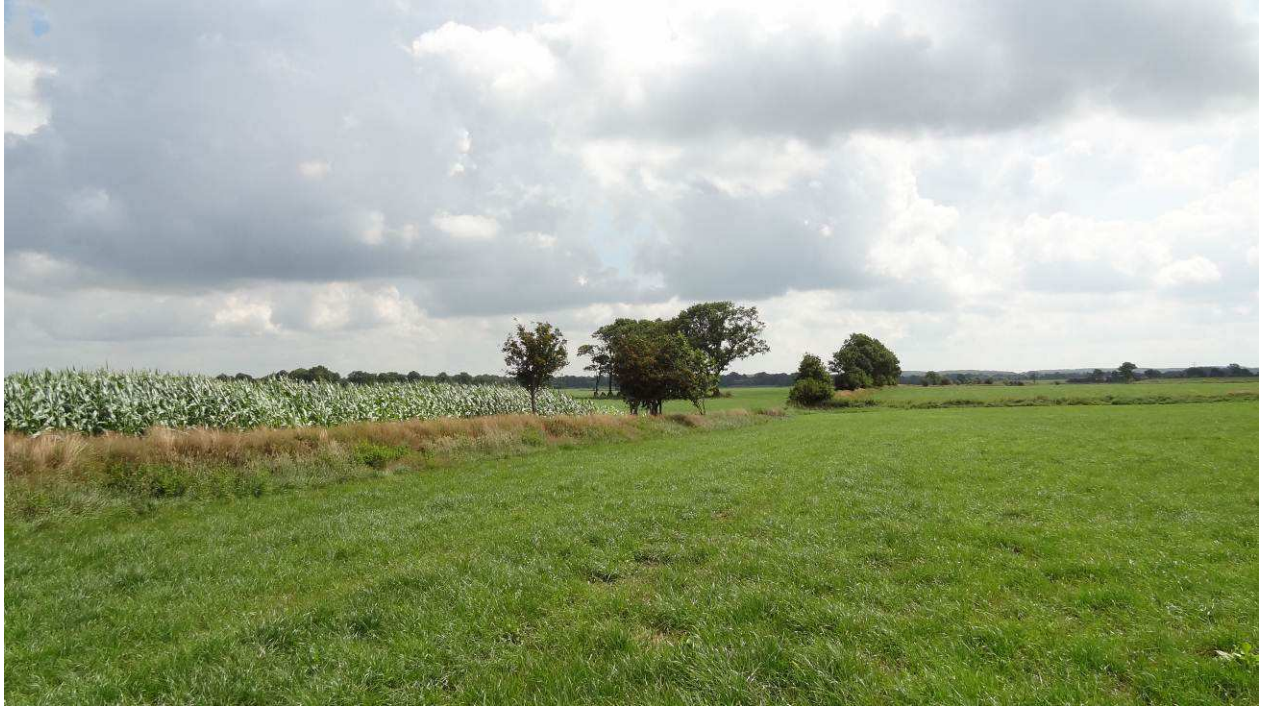
**Abbildung 11: Geplanter Knickverlust - Fotostandort 11**

Knickverlust (gehölzloser Wall) 31 m. Die Einzelbüsche sind durch den Eingriff nicht betroffen.

<table><tr> <th>Nr.</th> <th>Typ</th> <th>Betroffenheit (m)</th> <th>Ausgleichsfaktor gema Erlass</th> <th>Ausgleichslange (m)</th> </tr><tr><td>11</td><td>HWO</td><td>31</td><td>1</td><td>31</td></tr></table>

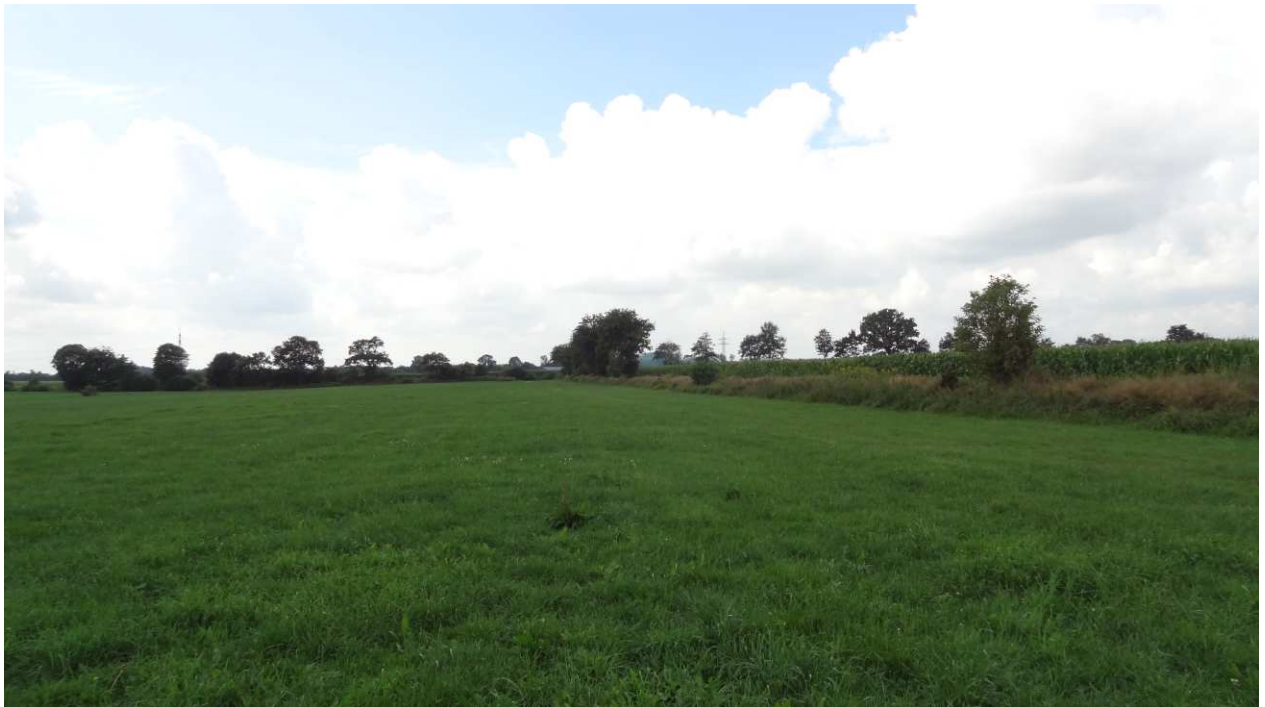
**Abbildung 12: Geplanter Knickverlust - Fotostandort 12**

Knickverlust (Knickwall rechts im Bild) 31,5 m.

<table><tr> <th>Nr.</th> <th>Typ</th> <th>Betroffenheit (m)</th> <th>Ausgleichsfaktor gema Erlass</th> <th>Ausgleichslange (m)</th> </tr><tr><td>12</td><td>HWt</td><td>31,5</td><td>2</td><td>63</td></tr></table>

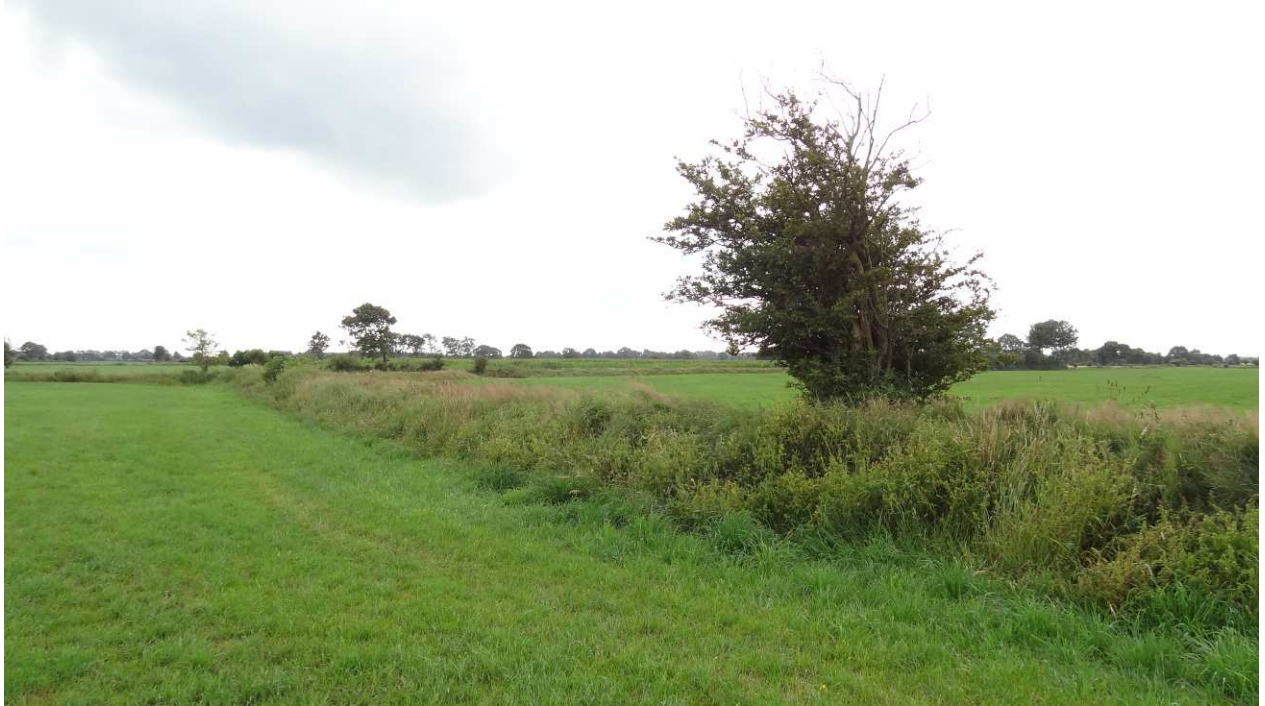
**Abbildung 13: Geplanter Knickverlust - Fotostandort 13**

Knickverlust (gehölzloser Wall) im Hintergrund links (4,5 m).

<table><tr> <th>Nr.</th> <th>Typ</th> <th>Betroffenheit (m)</th> <th>Ausgleichsfaktor gema Erlass</th> <th>Ausgleichslange (m)</th> </tr><tr><td>13</td><td>HWO</td><td>4,5</td><td>1</td><td>4,5</td></tr></table>
